Câmara Municipal de Itatiaia
Gabinete do Vereador João Marcio

Ofício nº29/2023

Assunto: Relatório de visita no Colégio Municipal Dom Ottorino Zanon.

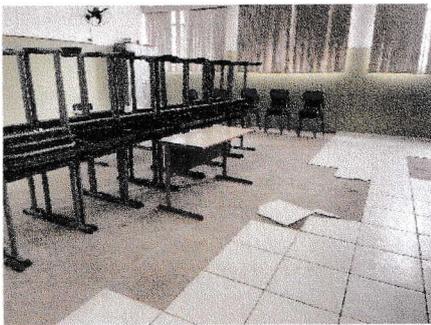
Piso soltos

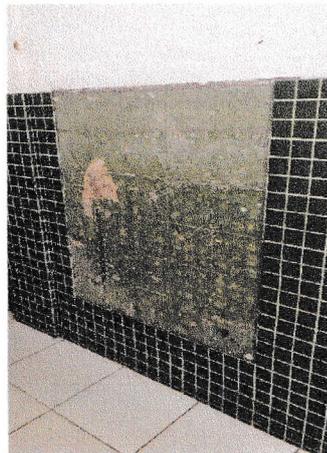
Azulejo solto da parede do corredor

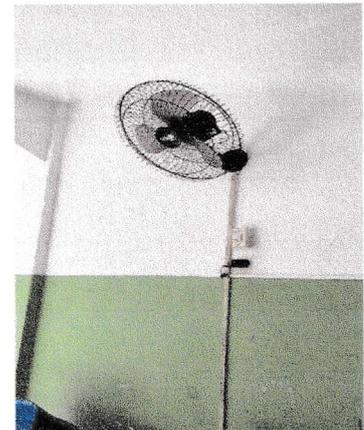
Ventilador sem funcionar

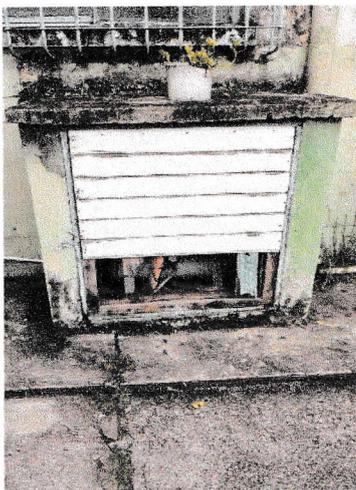
Porta que protege o compressor da sala de odontologia

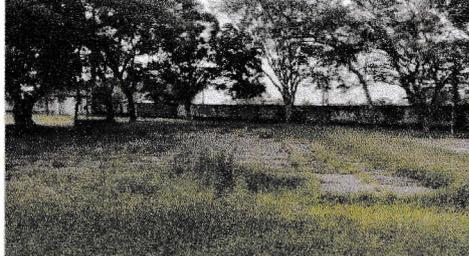
Reforma da quadra de vôlei

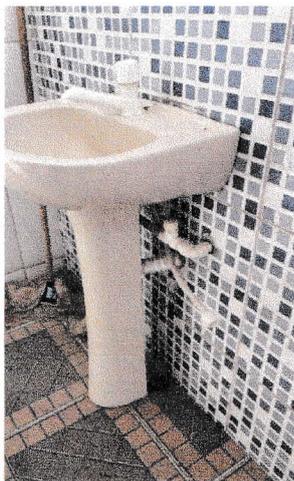
Pia sem água

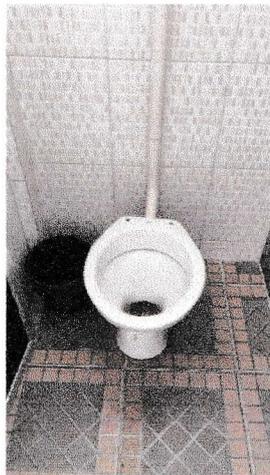
Sem tampa nos vasos

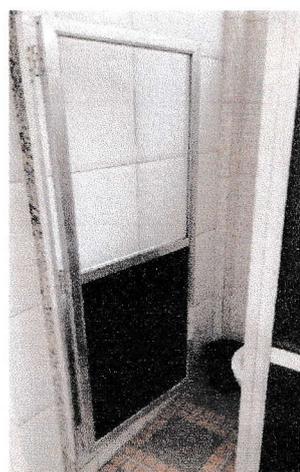
Porta quebrada

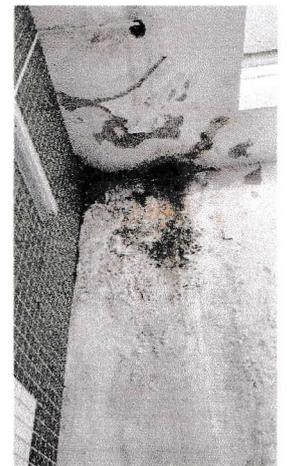
Infiltração

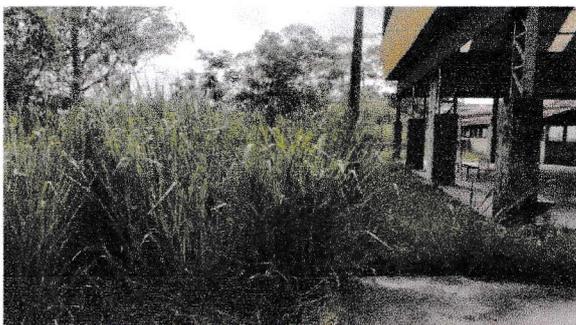
Corte de grama,
em volta da quadra

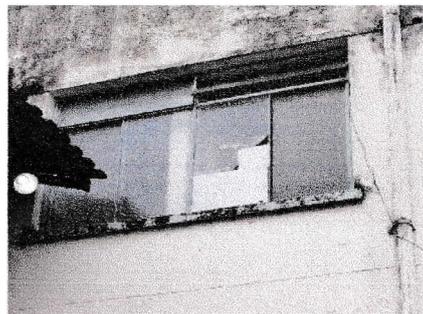
Vidro quebrado

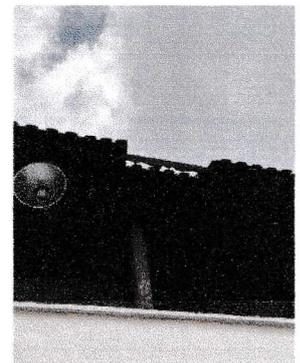
Faltando telha no prédio principal

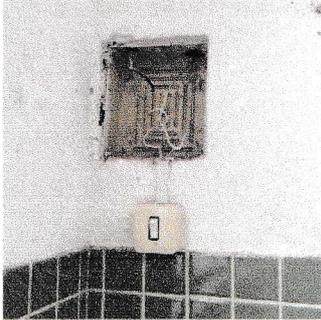
**Sem protetor
Na caixa elétrica**

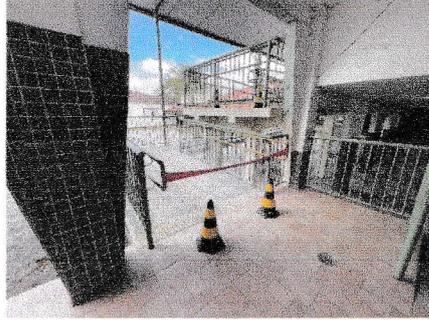
Rampa Interditada

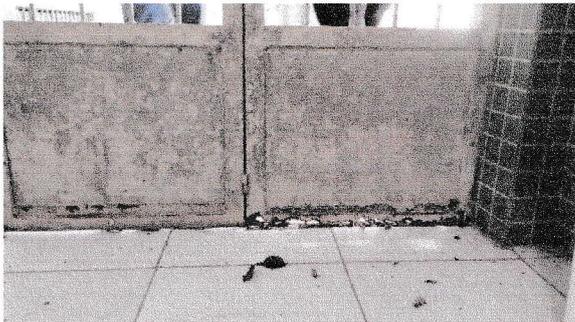
Portão danificado

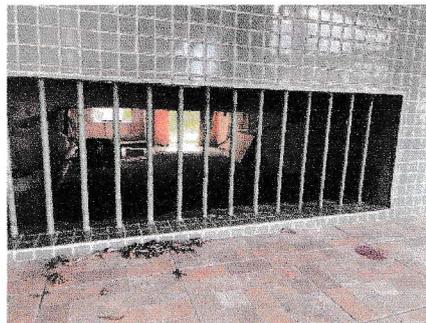
Limpeza do porão

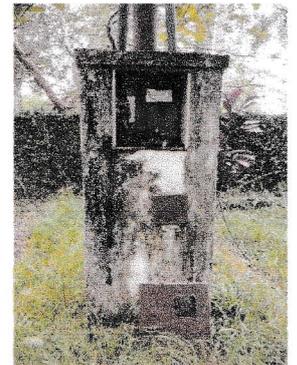
**Relógio
sem proteção**

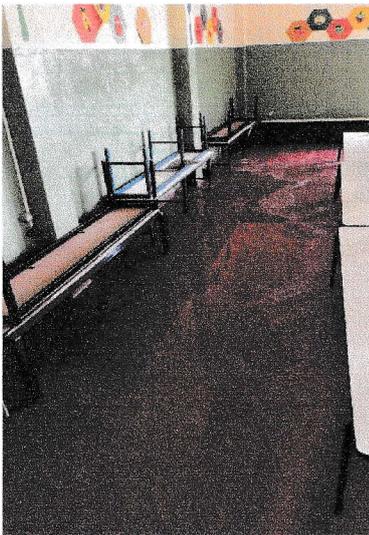
Infiltração
